Technical Bulletin

Montaż napinacza w silnikach VAG 1.9 SDi / TDi

NUMER REF. GATES:	Zestawy PowerGrip® KIT: K015543XS K025543XS i K015559XS
MARKA:	AUDI/ SEAT/ SKODA/ VOLKSWAGEN
MODEL:	A3, Cordoba, Ibiza, Inca, Leon, Toledo, Octavia, Bora, Caddy, Golf, New Beetle, Polo
SILNIK:	19 SDi/ TDi
KOD SILNIKA:	AGP, AGR, AHF, ALH, AQM, ASV, ASY, AYQ

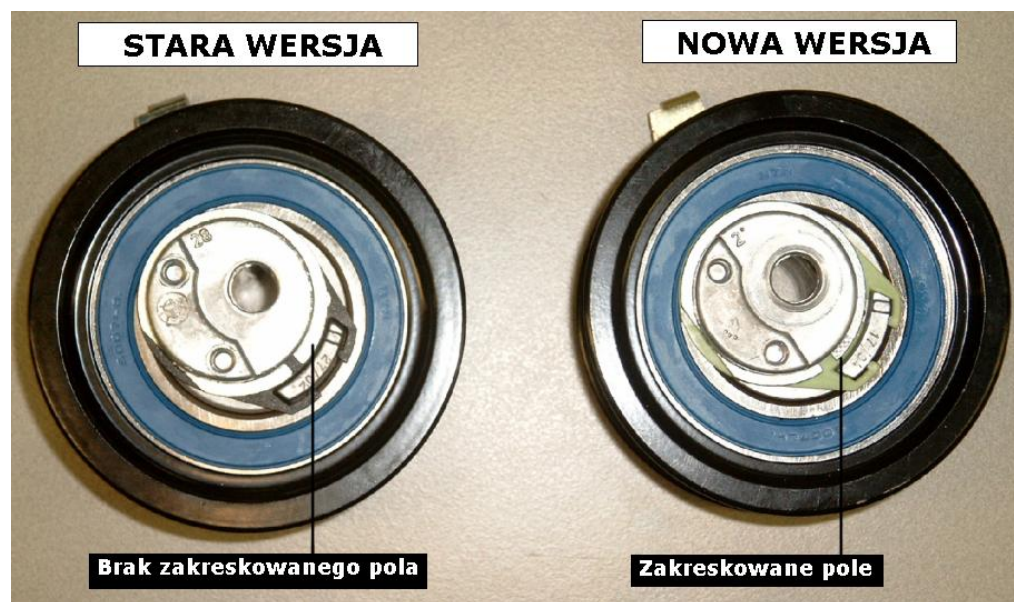
Rys. 1

Na rysunku 1 można zobaczyć, że tylko nowa wersja posiada wskaźnik zużycia paska z zakreskowanym polem (patrz również rys.4). Pole to wskazuje na zużycie paska rozrządu i konieczność jego wymiany.

Napinacz (Gates nr kat. T43062) wchodzący w skład omawianych zestawów wyposażony jest w metalowe koło. W ciągu 2004 roku konstrukcja napinacza została zmodyfikowana w związku ze zmianami wyposażenia oryginalnego (OE). W dalszym ciągu można jednak natknąć się na starą wersję zamontowaną w silniku, różniącą się nieznacznie od najnowszej wersji dostarczanej w zestawach Gates. Nowy napinacz OE nr kat. 038109243N zastępuje następujące numery katalogowe: 038109243 i 038109243G.

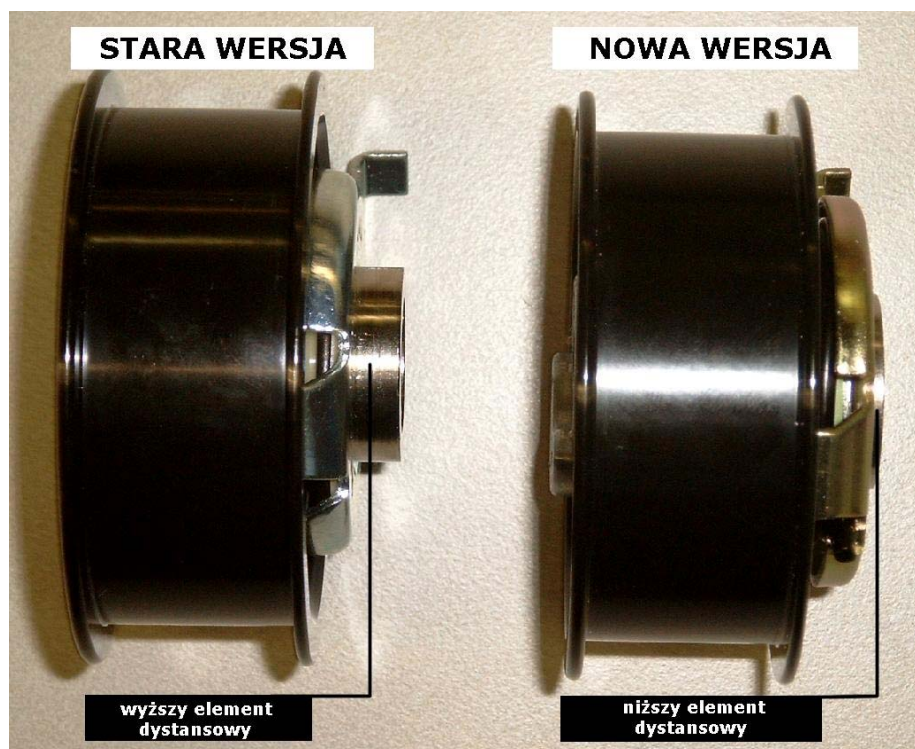
Rys. 2

Na rysunku 2 widoczne jest, że nowy napinacz posiada również krótszy (niższy) element dystansowy. Jednakże odległość pomiędzy kadłubem silnika, a rolką pozostaje taka sama.

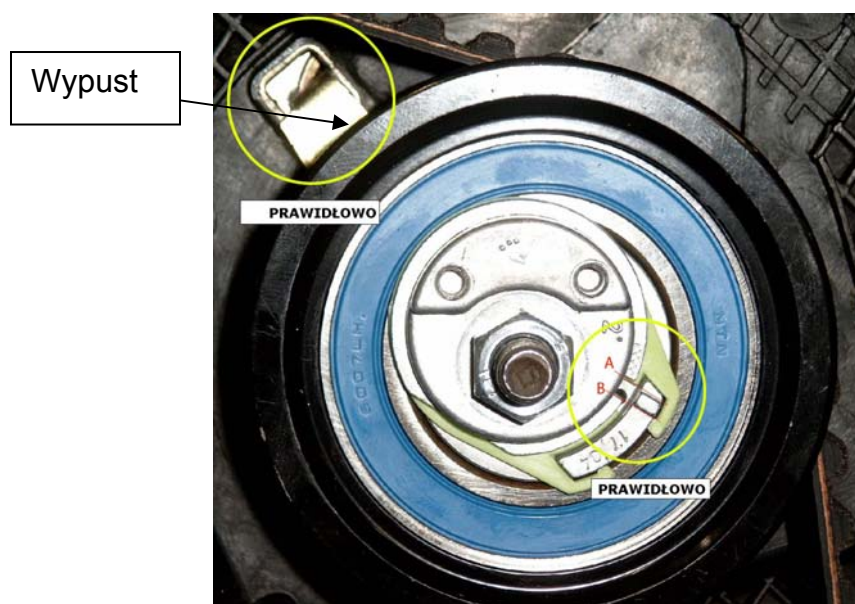
Rys.3

Po zamontowaniu nowego napinacza sprawdzić, czy wypust jest prawidłowo osadzony w szczelinie (rys.3 i rys.4). Do napinania paska użyć specjalnego narzędzia i obrócić zgodnie z ruchem wskazówek zegara, aż wskaźnik znajdzie się dokładnie w wycięciu, pomiędzy kreskami A i B. Do sprawdzenia można użyć lusterka. Następnie dokręcić śrubę momentem 23 Nm. Następnie **należy** obrócić silnik o dwa obroty wału w kierunku zgodnym z ruchem wskazówek zegara i

ponownie sprawdzić wskaźnik napinacza. **Nie wolno pominąć tej czynności!** Jeżeli po wykonaniu dwóch obrotów wskaźnik znajduje się pomiędzy kreskami A i B i wypust znajduje się w szczelinie i opiera się o jej **prawą krawędź** (rys.3 i rys.4), oznacza to, że napinacz znajduje się w jednym prawidłowym położeniu.

Jeżeli wskaźnik jest w nieprawidłowym położeniu, mechanik musi wykonać całą procedurę napinania od początku.

W czasie napinania, nie wolno nigdy obracać napinacza w kierunku przeciwnym do ruchu wskazówek zegara!

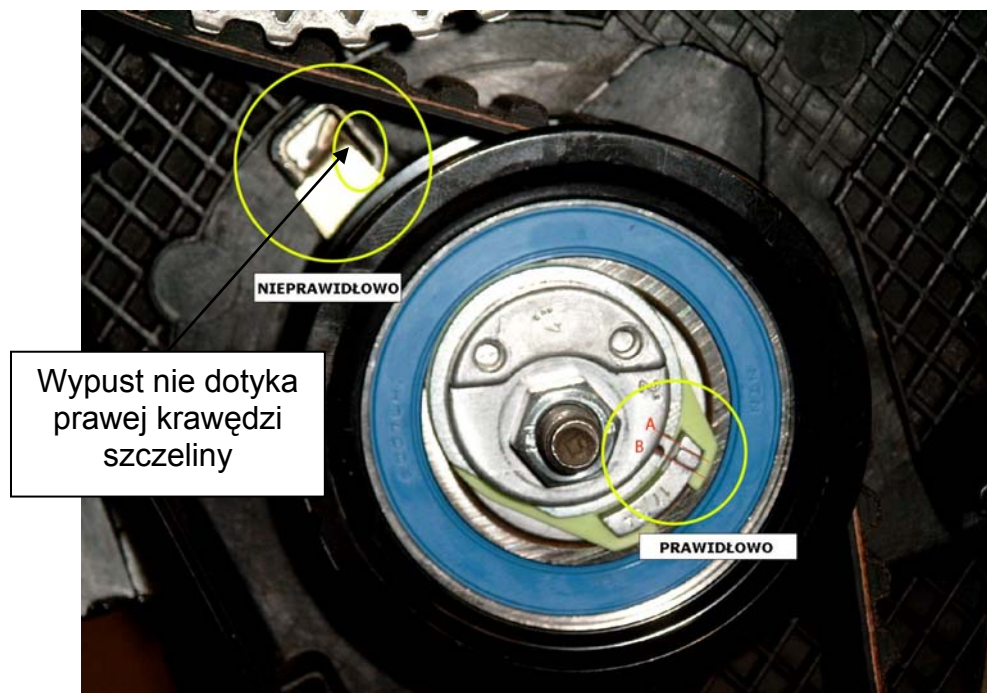
Rys.5

Na rysunku 5 przedstawiono jeden z powszechnych błędów. Wskaźnik jest umieszczony dokładnie pomiędzy kreskami A i B lecz wypust jest ustawiony nieprawidłowo. Wypust znajduje się w szczelinie, lecz nie opiera się o jej prawą krawędź. Spowodowane to zostało obróceniem napinacza w kierunku przeciwnym do ruchu wskazówek zegara podczas procedury napinania paska.

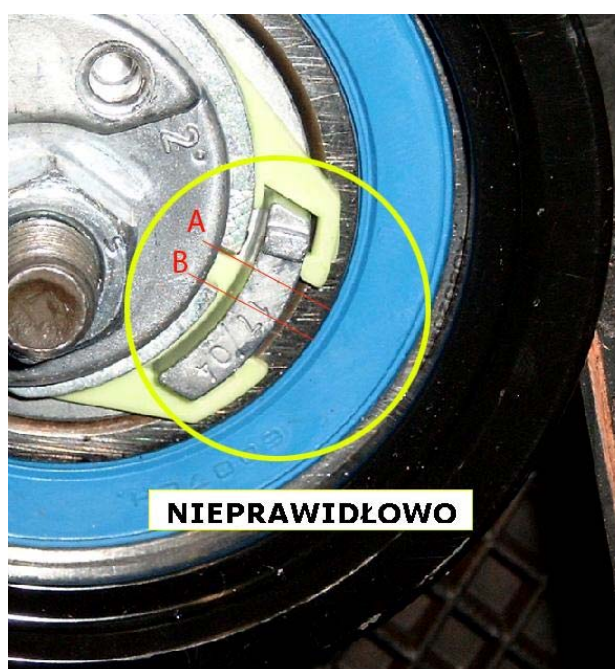
Rys.6

Drugi możliwy do popełnienia błąd można zauważyć na rys. 6. Widać, że wskaźnik nie przekroczył kreski A i znajduje się naprzeciwko zakreskowanego pola. Oznacza to, że pasek będzie napięty zbyt luźno.

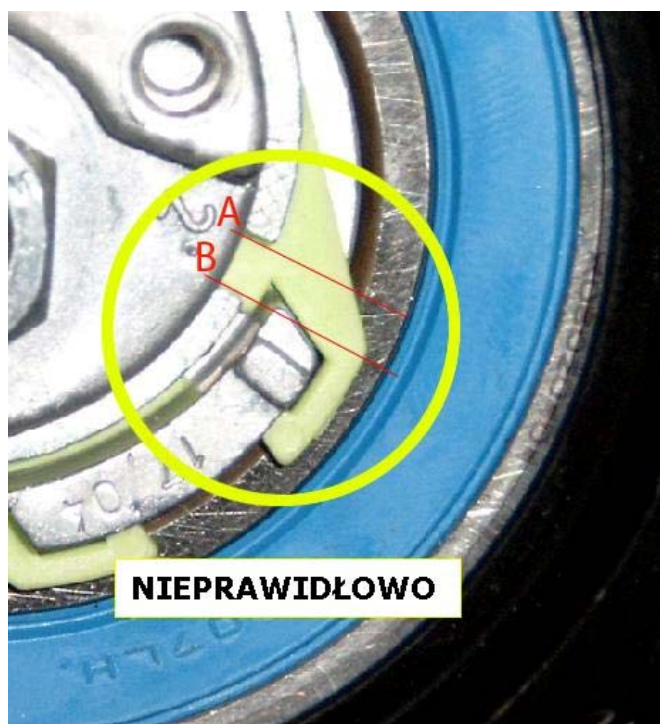
Rys.7

Trzeci błąd montażowy przedstawiono na rys.7. Wskaźnik przekroczył kreskę B co oznacza, że pasek będzie napięty zbyt mocno.

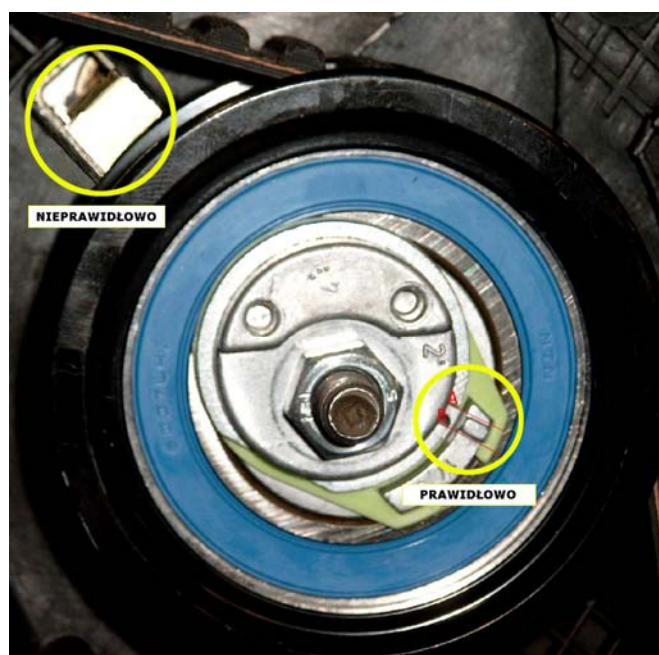
Rys.8

Na rys.8 można zobaczyć czwarty błąd, gdy wypust nie jest osadzony w szczelinie, pomimo że wskaźnik jest umieszczony dokładnie pomiędzy kreskami A i B. Spowoduje to utratę prawidłowego napięcia paska podczas eksploatacji.

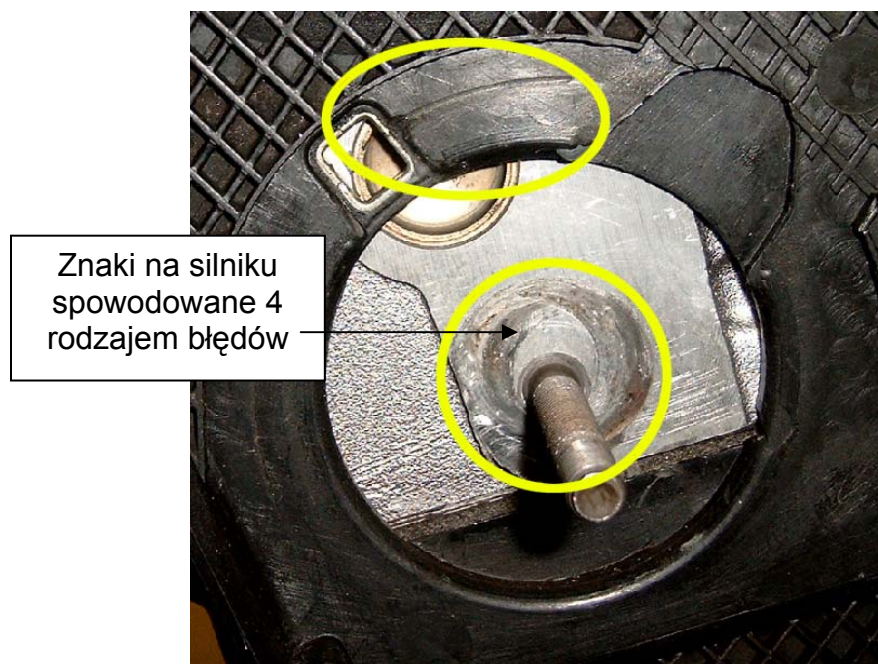
Rys.9

Na rysunku 9 widoczne są znaki na silniku spowodowane takim właśnie błędnym montażem. W takim przypadku można będzie zobaczyć, że wypust napinacza jest lekko wygięty.

Jeżeli pojazd opuści warsztat z nieprawidłowo ustawionym napinaczem, wcześniej lub później nastąpi poważne uszkodzenie silnika.

Nie można przecenić ważności przestrzegania kolejnych etapów montażu napinacza bez pomijania żadnego z nich. Lepiej jest poświęcić więcej czasu podczas montażu niż stracić później cały silnik.
